B-undersøkelse for lokalitet Bjørkvik

NS 9410:2016

Tilstand	1
Feltarbeid	10.07.2020
Oppdragsgiver	Ellingsen Seafood AS

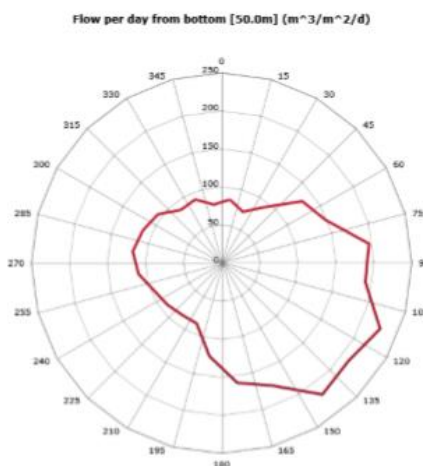
Figur 2.1.3. Strømforhold. Fordelingsdiagrammet viser relativ vannfluks som angir hvor stor prosent av vannmassene (mengde) som fordeler seg i de ulike himmelretningene. Målingene er utført 50 meters dyp. Kartdatum WGS84 (Lofotbiolog, 2013).

Lokaliteten Bjørkvik ligger i Hellmofjorden i Hamarøy kommune, Nordland. Bunnen under anlegget skrår mot nord til midten av fjorden fra ca. 95 meter til 280 meter dyp. Nærmeste anlegg er Rahkasluokta 3,5 km øst for Bjørkvik. Det ingen terskler fra anlegget og ut av fjorden (figur 2.1.1 og 2.1.2). Hovedstrømretning for spredningsstrømmen er mot sørøst (Lofotbiolog, 2013; figur 2.1.3).

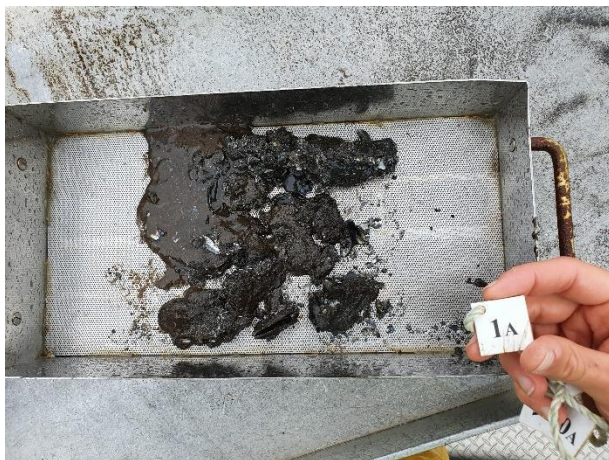
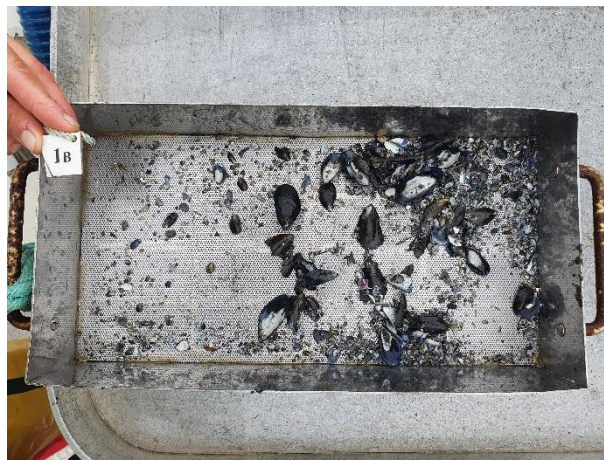
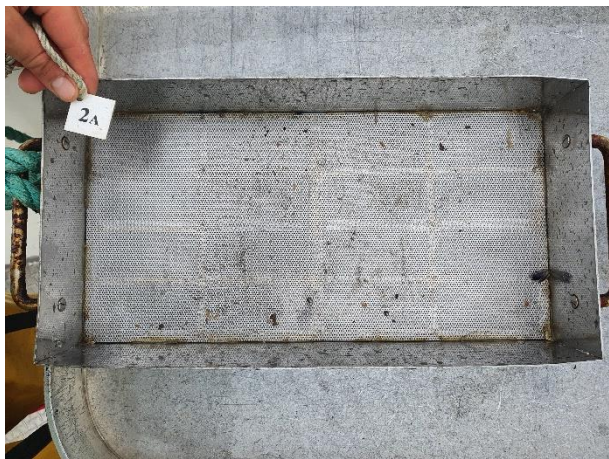
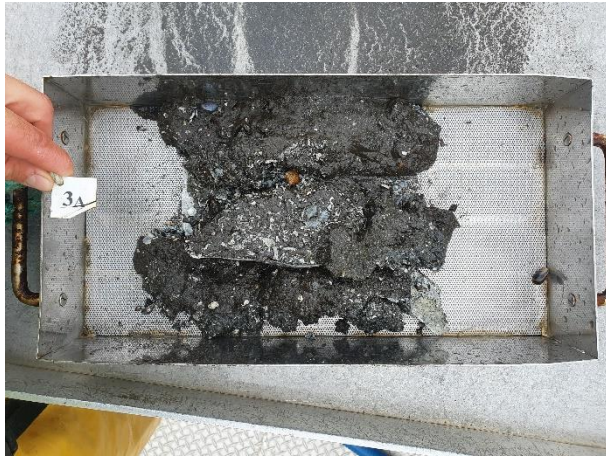
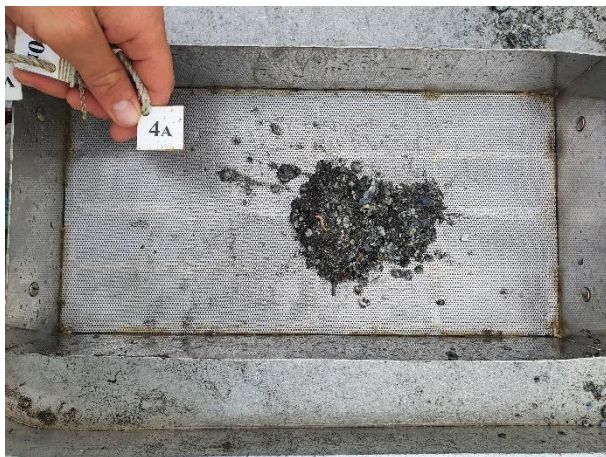
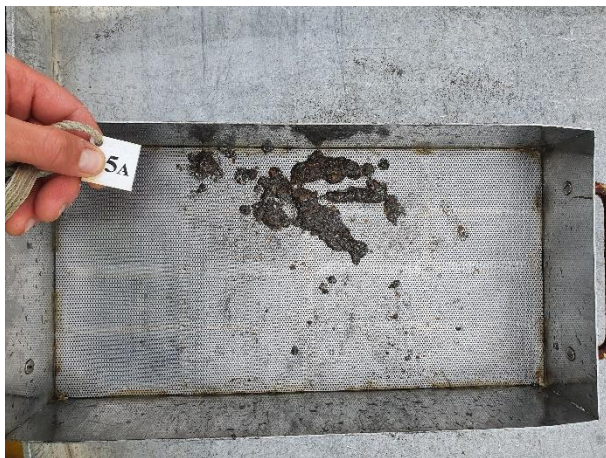
Vedlegg 2 – Bilder fra prøvestasjoner

Bilder nedenfor viser sediment (A) og ferdig vasket prøve (B) ved stasjonene.
