# 10247766-RIG-N01 Geoteknisk vurderingsnotat

Prosjekt:	Trongsundet bru	Prosjektnr.:	10247766
Kunde:	Hamarøy kommune	Prosjektleder:	Magne Aanstad Bjertnæs
Utarbeidet av:	Joao Paulo Silva	Dato:	22.10.2025
Kontrollert av:	Suresh Shrestha 30.10.2025	Godkjent av:	nosure 30.10.2025
Dokumentnr.:	10247766 RIG N01	Rev.:	00

Sweco Norge er engasjert av Hamarøy kommune som geoteknisk rådgiver til å utføre geoteknisk vurdering i reguleringsfase ifm. en ny bru over Trongsundet i Hamarøy kommune. Brua er en del av Ståjggo-Hábmer reinbeitedistriktets flyttlei, men kan også brukes av øvrig lokalbefolkning/hytteiere/turgåere. Det planlagte området ligger på sørvestsiden av Drag. Figur 1 viser oversiktskart.

Dette er et geoteknisk notat til reguleringsplan, som omfatter geoteknisk vurdering av grunnforhold, og vurdering av områdestabilitet.

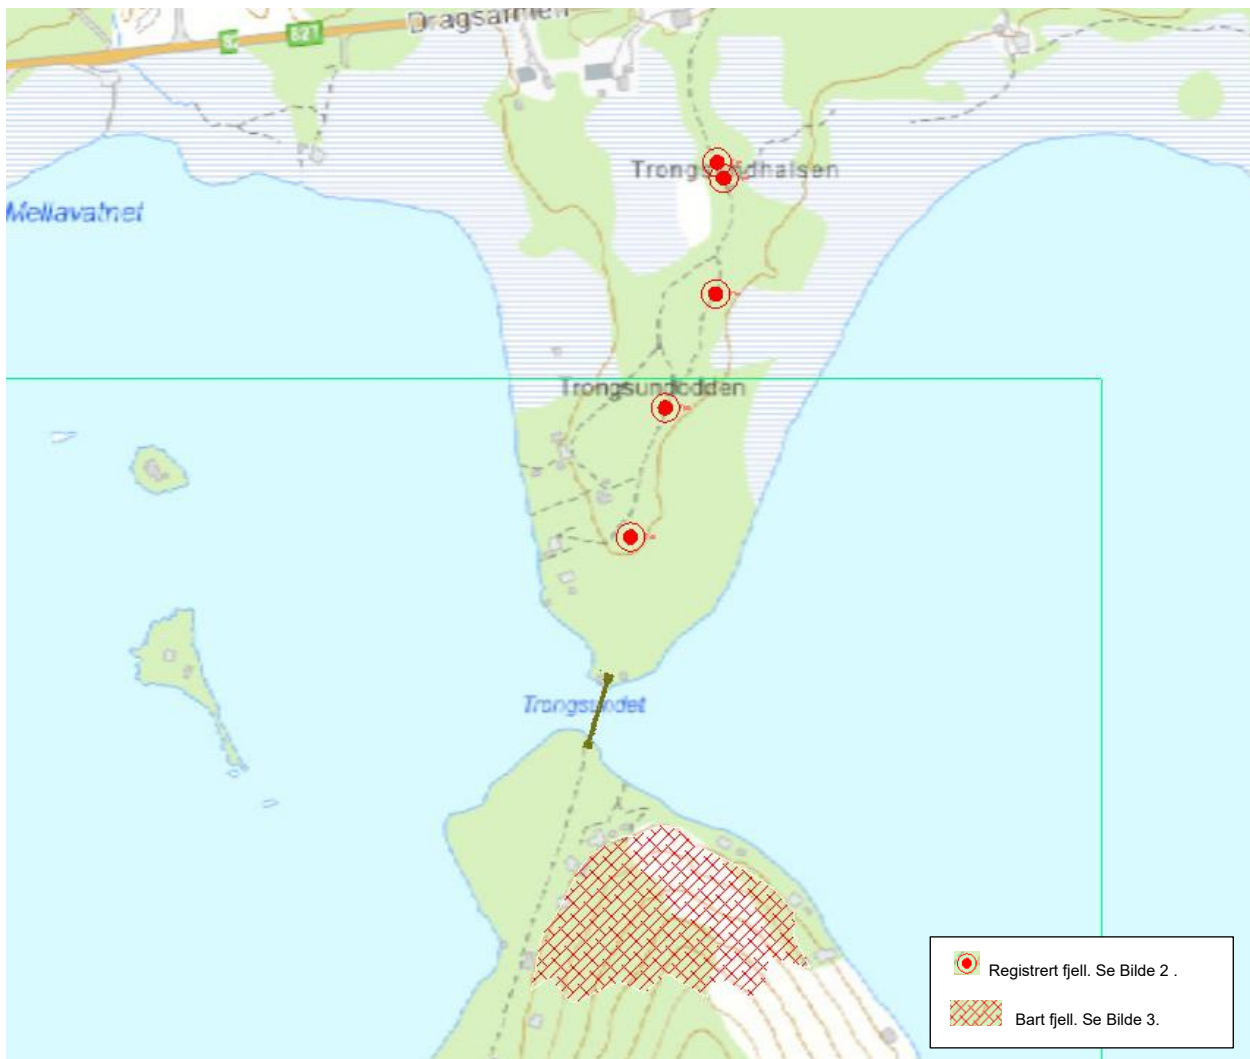
Figur 5: Topografisk kart med registrert bart fjell. Rød farge viser bart fjell.

Sweco utførte befarung i området den 02.06.2025. Det ble registrert berg i dagen i flere steder på nordsiden av vatnet samt bart fjell på sørside, se Figur 5 og Bilde 2.

På sørsiden registreres det bart fjell på ca. 70 m sørøst for det planlagte landkaret, se Figur 5 og Bilde 3, generelt er fjellet kompakt, har få sprekker, og hovedsprekkesett er horisontal.

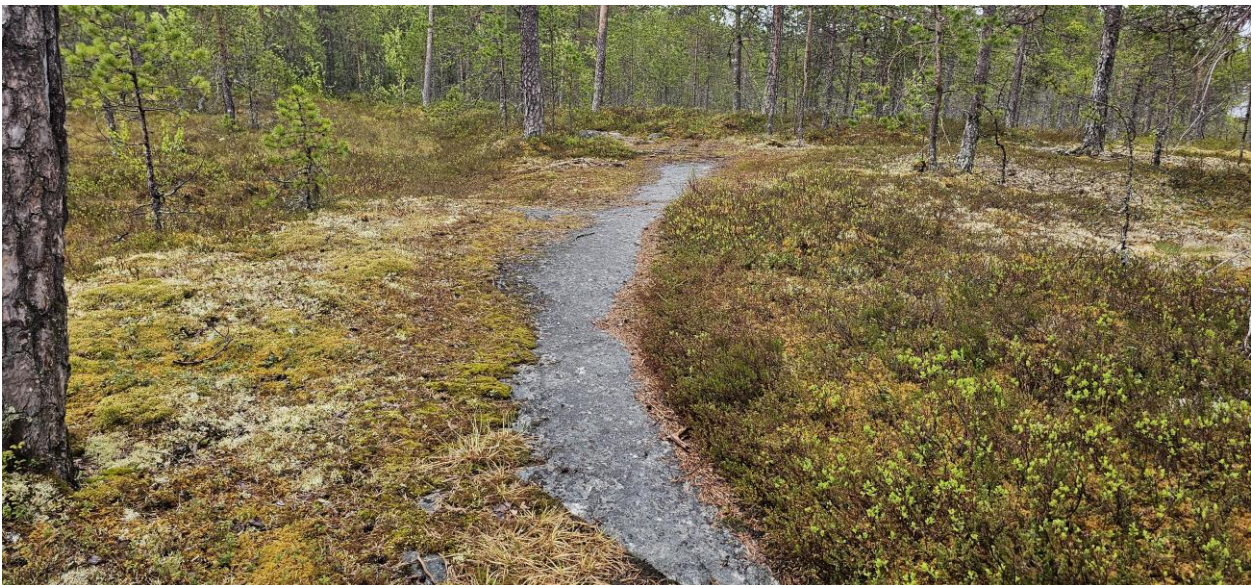
Bilde 2: Registrert fjell. Bildet tatt på nordsiden.

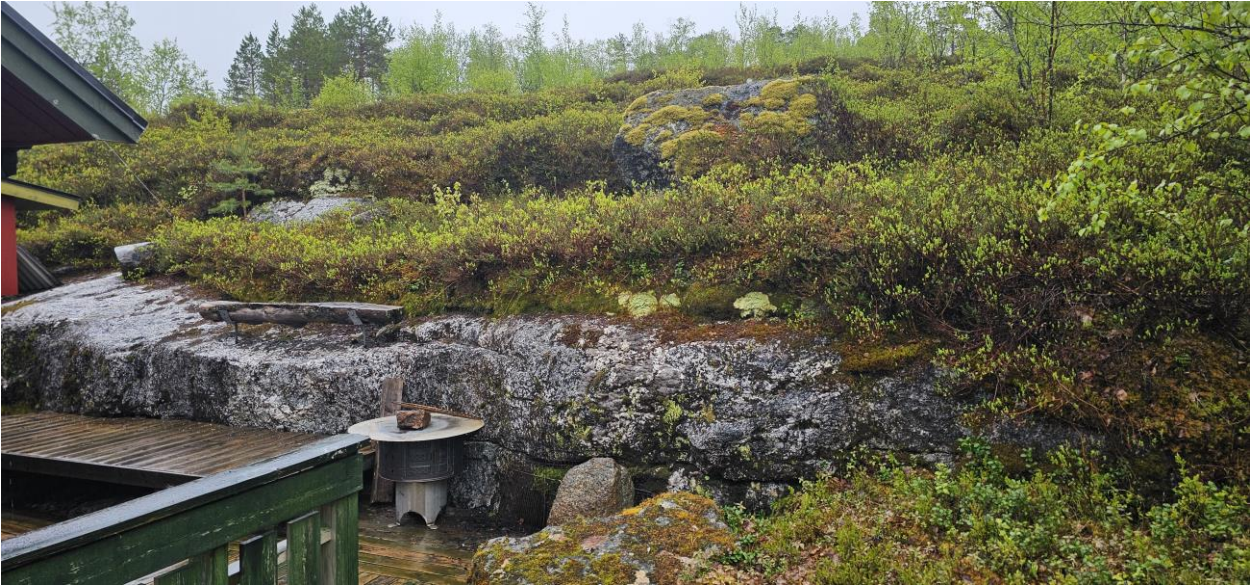
Bilde 3: Bart fjell. Bildet tatt på sørsiden.
