### Naturtyper, Naturmangfold

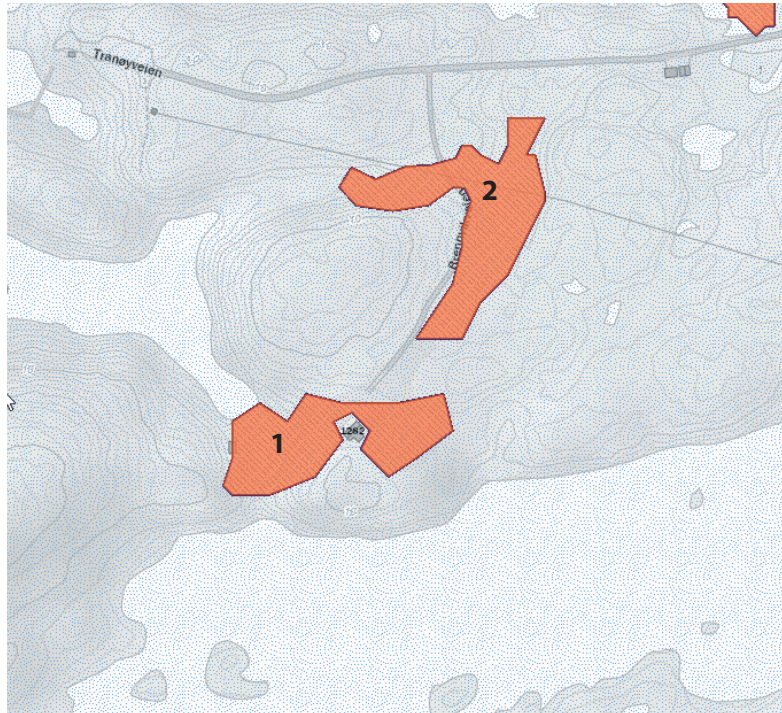
1 er naturbeitemark i **dårlig** tilstand med med **lav** lokalitetskvalitet

2 er naturtype boreal hei i **dårlig** tilstand med med **lav** lokalitetskvalitet

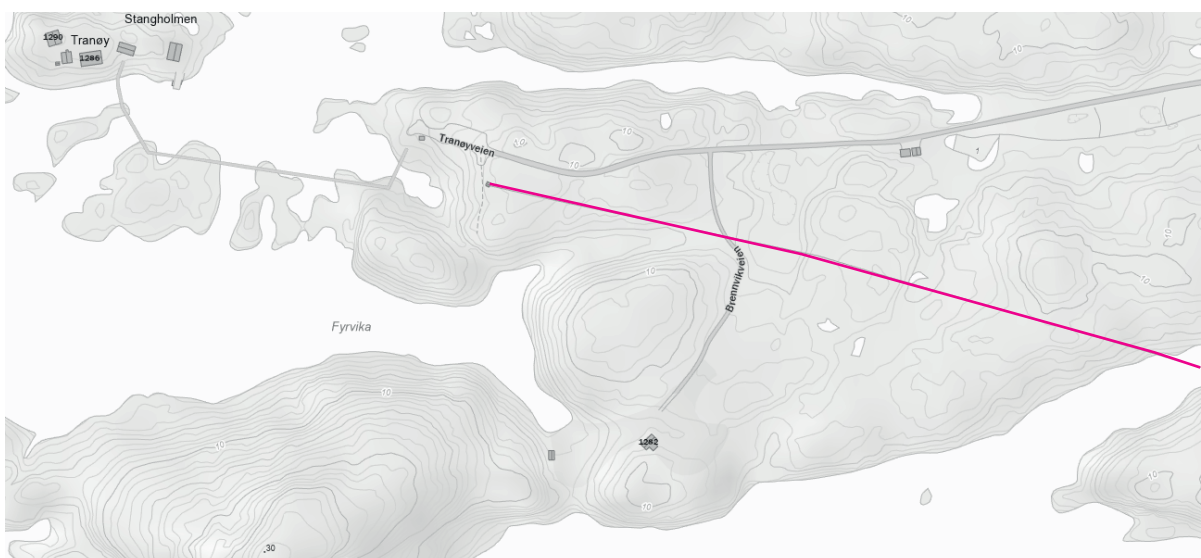
— 22kV Lavspenkabel

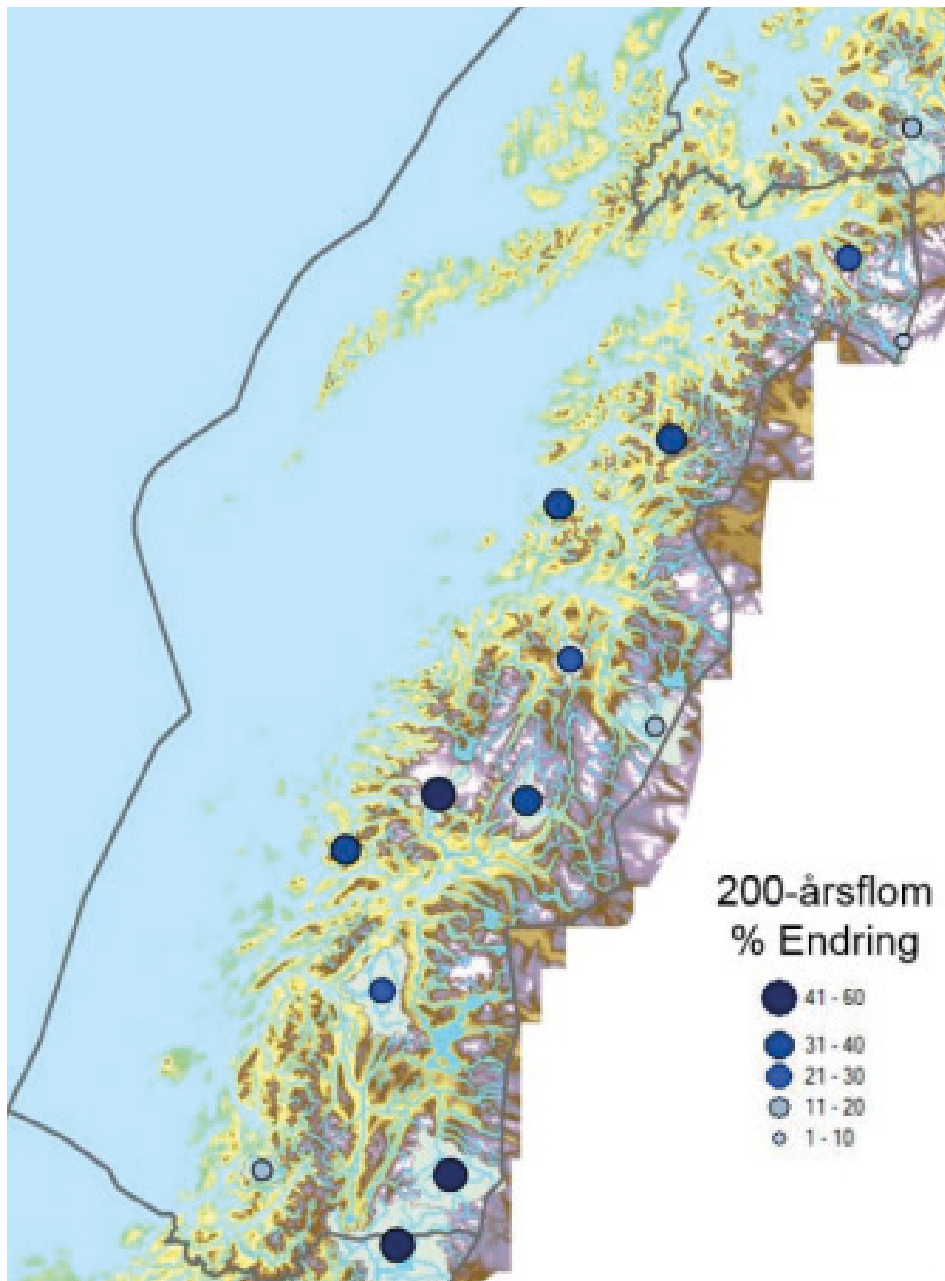
Prosentvis endring i flomstørrelse for nedbørfelt i Nordland. Alle nedbørsfelt i Nordland viser en økt flomstørrelse i fremtiden. (kilde: Norsk klimaservicesenter.no)

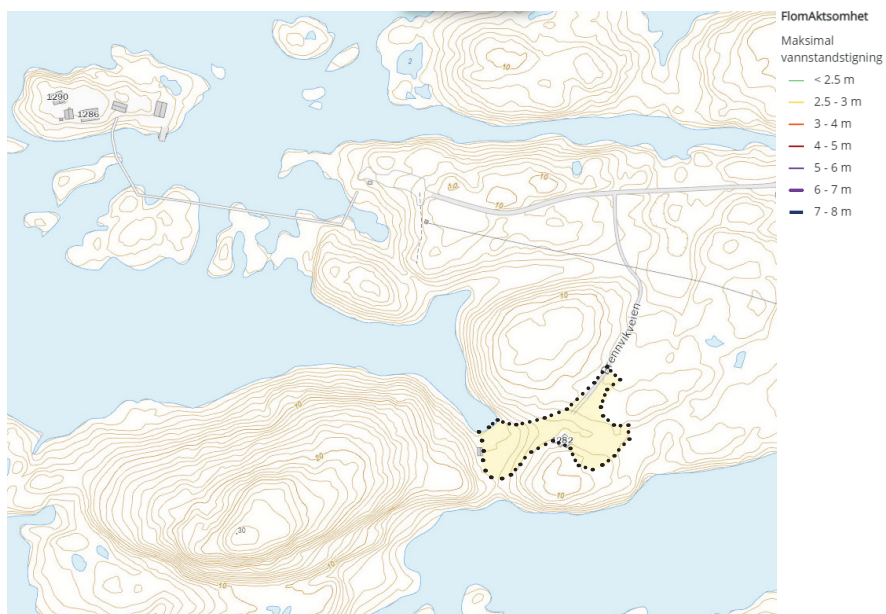
Nåværende vannstigning er på maksimal 2,5 - 3m

Kart som viser havnivåstigning i Norge, år 2100. Tranøy ligger i området som har maks stigning på 70cm.  
Kilde: dsbinfo.no
