**Skredfarevurdering iht. PBL. og TEK 17**

# **SKREDFAREVURDERING**

## **VUODNABAHTA/HELLMOBOTN**

### **TYSFJORD KOMMUNE**

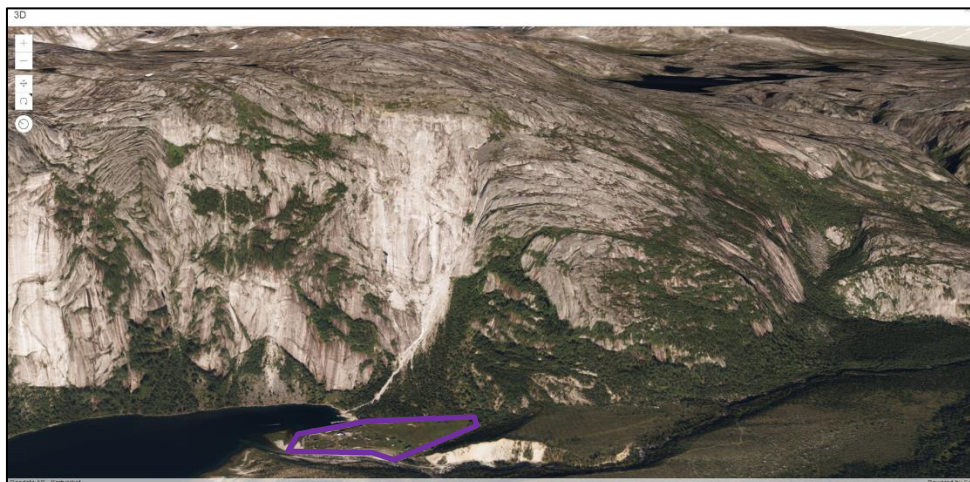
Figur 4: Terrengmodell av området. Vurdert område er skissert med lilla linje. Kilde 3D-modell: [www.NorgeiBilder.no](http://www.NorgeiBilder.no)

Figur 3 viser flyfoto av området som er vurdert, og Figur 4 viser 3D-modell av området. Helningskart er vist i Figur 5.

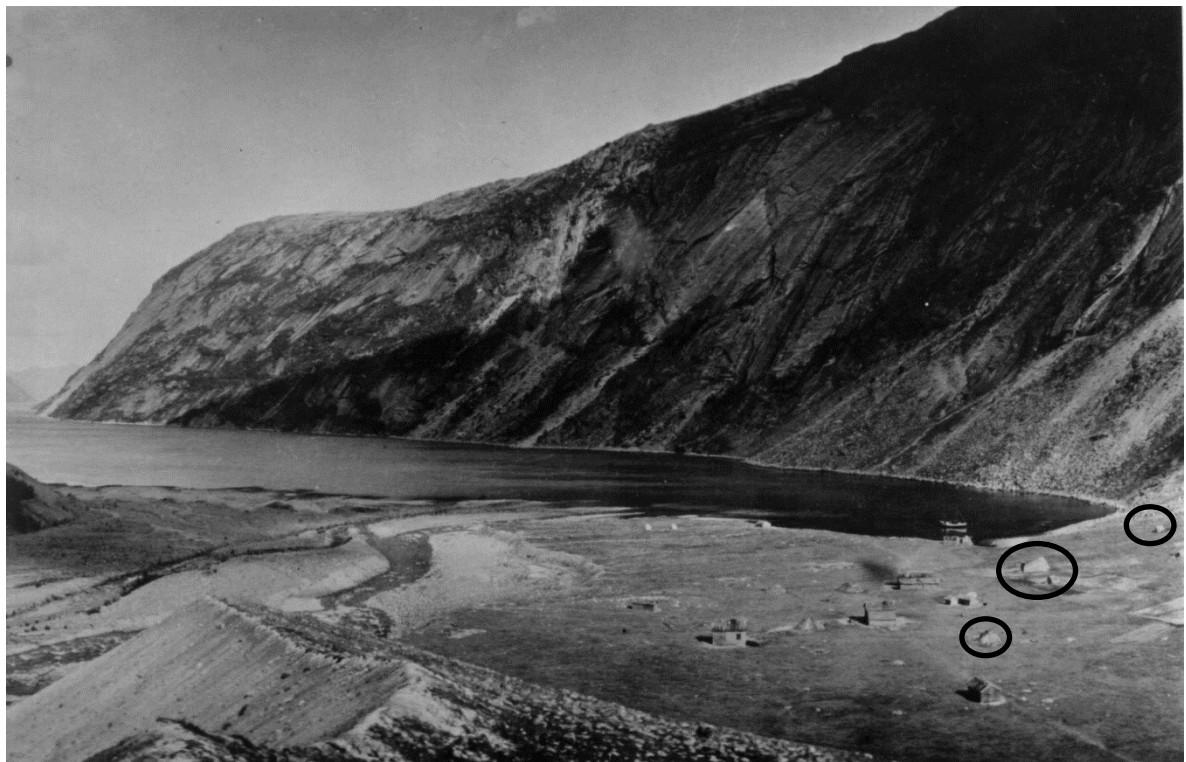
**Figur 16: Foto fra Hellmobotn fra 1916. Kilde: Norsk folkemuseum. Steinsprangblokker er omringet.**

Historiske bilder fra Hellmobotn er tilgjengelig i arkivet til Norsk Folkemuseum, se Figur 15, Figur 16, Figur 17 og Figur 18. Blokker fra kjent skredhendelse er synlig på bilder fra 1916. Det vises tydelig at det er avsatt en vifte av skredmaterialer ut fra fjellsiden.

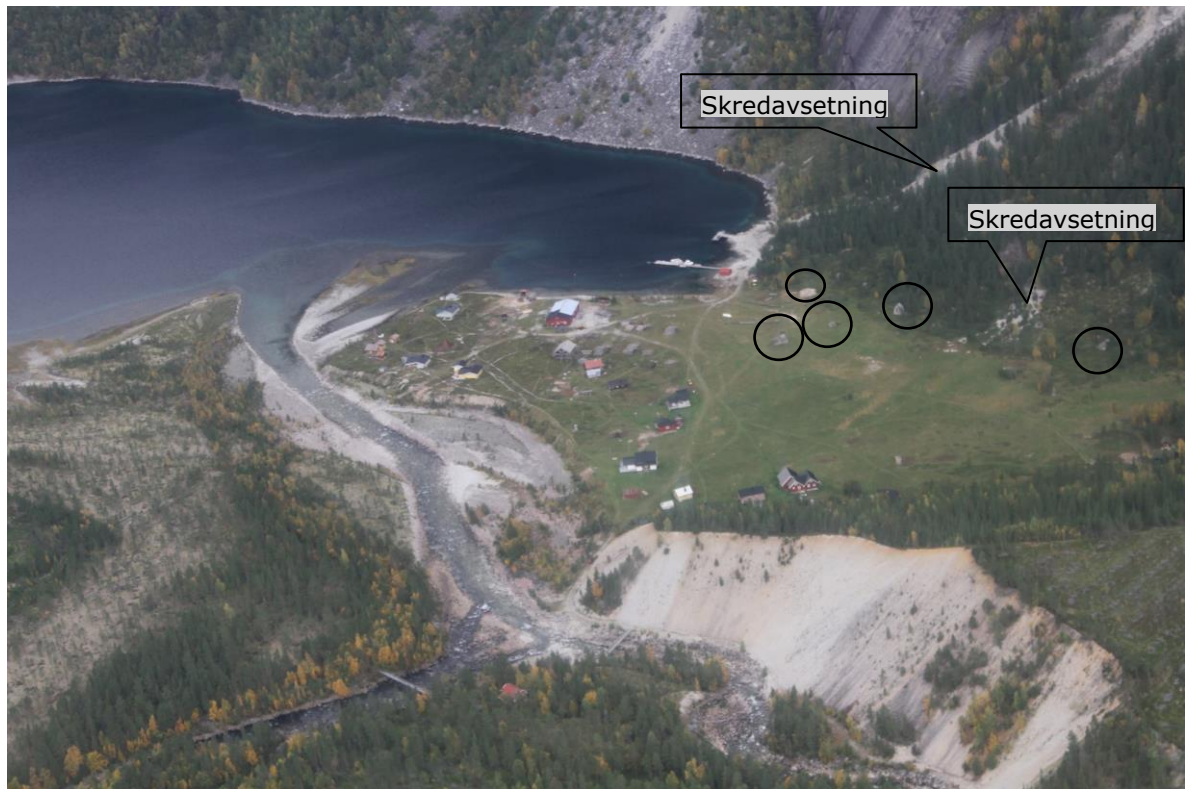
**Figur 19: Foto av Hellmobotn. Steinsprangblokker og spor etter aktivitet i skredvifa er synlig. Kilde: Facebook**
