B-undersøkelse for lokalitet

Rahkasluokta

NS 9410:2016

Tilstand	1
Feltarbeid	10.10.2019
Oppdragsgiver	Ellingsen Seafood AS

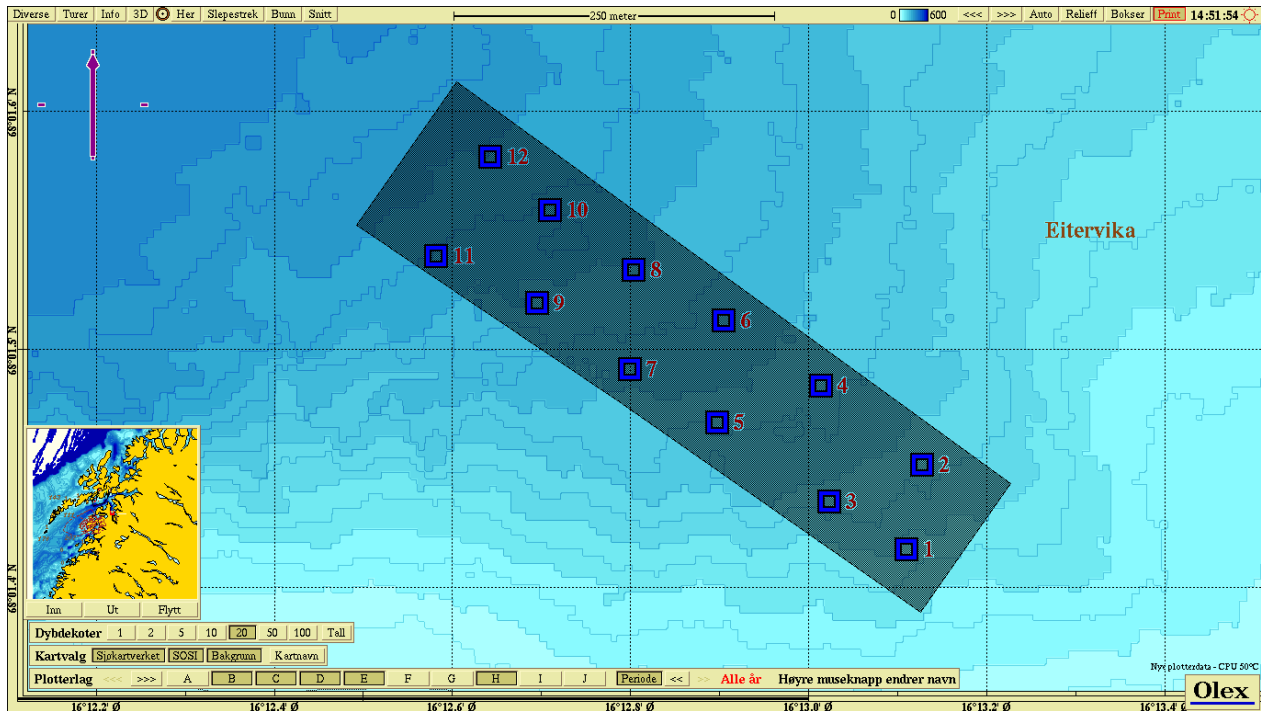
Figur 3.1. Topografisk kart (nordlig orientering) med avmerking av anlegget og prøvestasjoner.

Resultatene fra B-undersøkelsen viste samlet indeks for gruppe II og III parametere på 0,14, med lokalitetstilstand 1 (tabell 3.1-3.3). Samtlige stasjoner viste beste tilstand (figur 3.1 og 3.2).

Blå firkant; Tilstand 1, Grønn firkant; Tilstand 2, Gul firkant; Tilstand 3, Rød firkant; Tilstand 4.

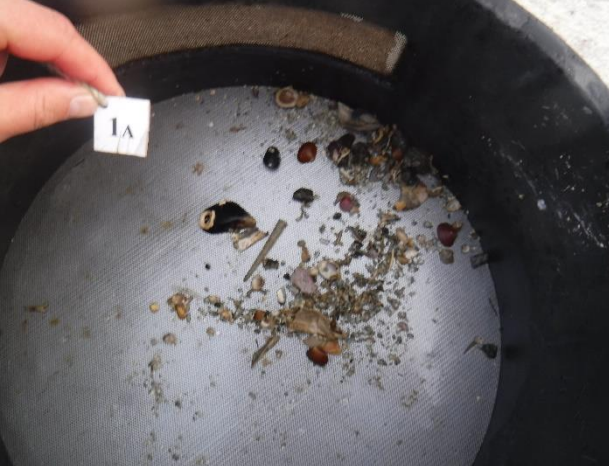
A hand holds a small white label with '1A' written on it next to a circular sieve containing a mixture of sediment and organic debris.	Ingen bilde

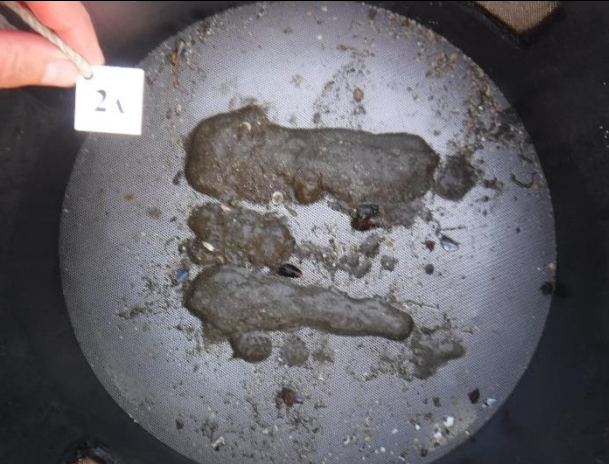
A hand holds a small white label with '2A' written on it next to a circular sieve containing sediment with two distinct, elongated, greyish clumps.

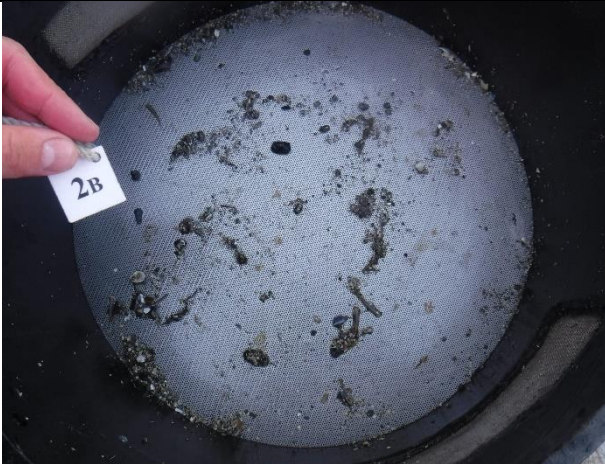
A hand holds a small white label with '2B' written on it next to a circular sieve containing a sparse amount of sediment after washing.

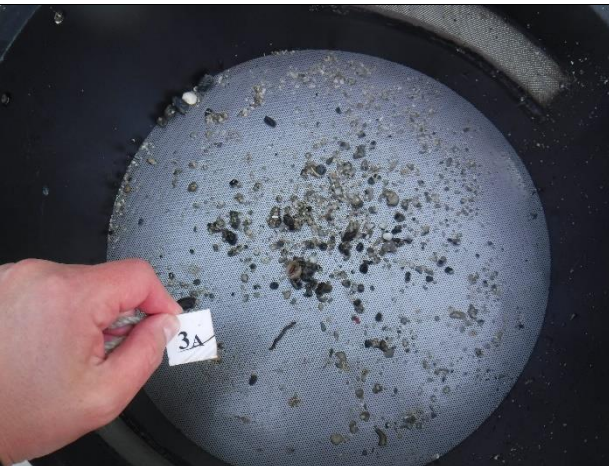
A hand holds a small white label with '3A' written on it next to a circular sieve containing sediment with small, dark, irregular clumps.	Ingen bilde
