B-undersøkelse for lokalitet Signaluokta

NS 9410:2016

Tilstand	1
Feltarbeid	07.04.2020
Oppdragsgiver	Ellingsen Seafood AS

På oppdrag fra Ellingsen Seafood AS har Åkerblå utført en B-undersøkelse i forbindelse med etablering av nytt anlegg ved lokalitet Signaluokta.

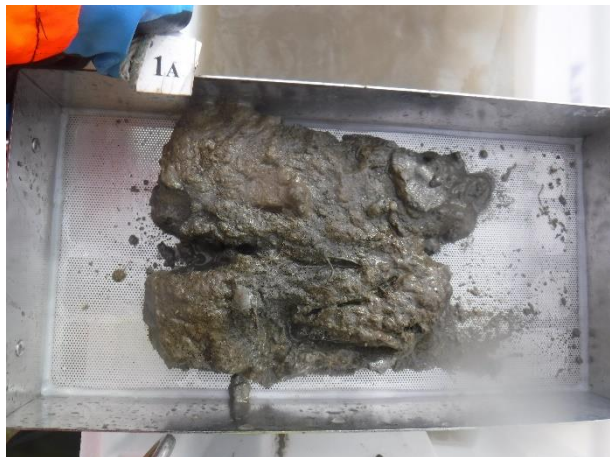
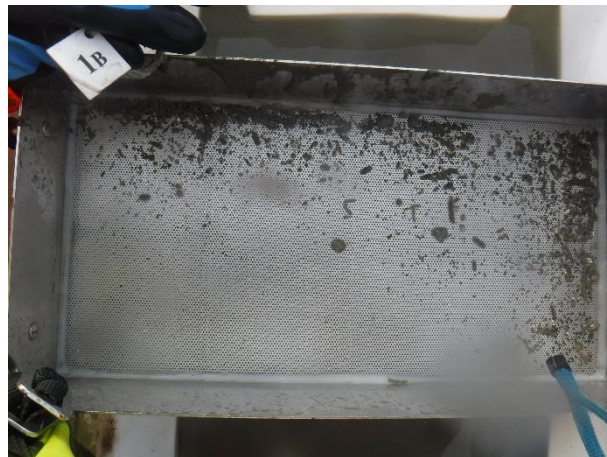
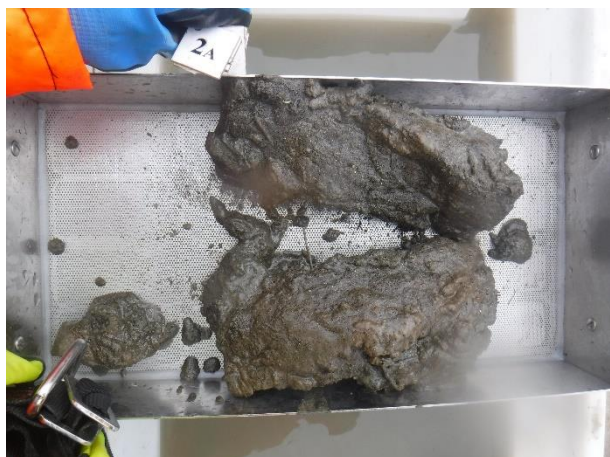
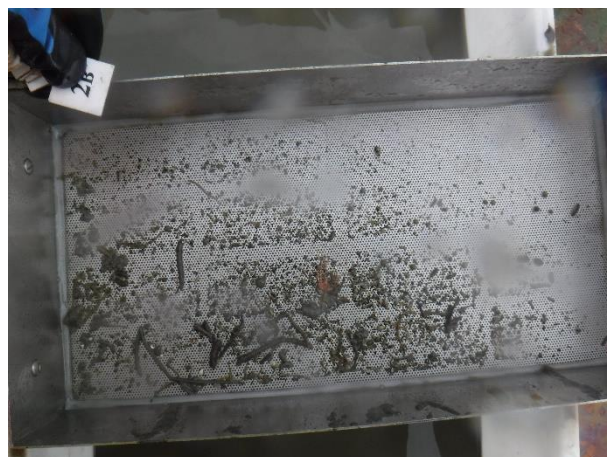
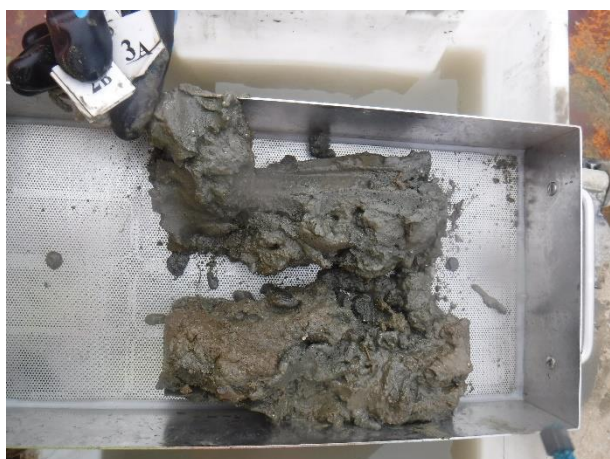
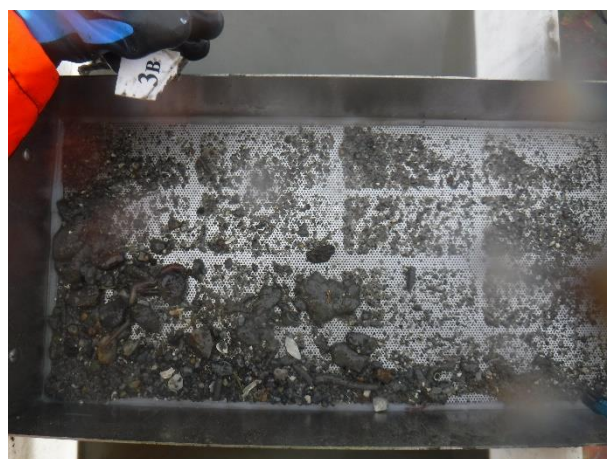
Vedlegg 2 – Bilder fra prøvestasjoner

Type sediment: Sedimentet bestod i hovedsak av leire, med enkelte innslag av grus og skjellsand.

Sensoriske vurderinger: Det ble ikke registrert noen tegn til sverting, dårlig lukt, mykere konsistens, gassdannelser eller slam på sedimentet. Ved syv stasjoner ble det registrert en fyllingsgrad i grabben på mer enn $\frac{1}{4}$. Samlet fikk de sensoriske vurderingene tilstand 1.

Bilder nedenfor viser sediment (A) og ferdig vasket prøve (B) ved stasjonene.
