B-undersøkelse ved Horsvågen (10518), april 2023. Maksimal organisk belastning. Cermaq Norway AS

Akvaplan-niva AS Report: 2022 64899.01

B-undersøkelse ved Horsvågen (10518), april 2023. Maksimal organisk belastning.

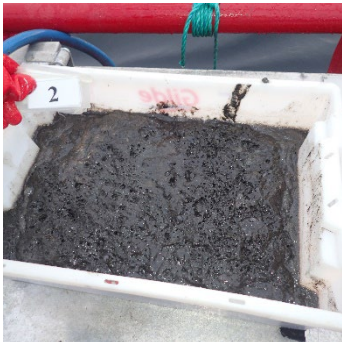
Ingen bilde
2

For de stasjonene det var mulig å gjøre pH/Eh-målinger, var det varierende pH-verdier (fra 5,68 til 7,56) og Eh-verdier (fra -111 til 256). Stasjon 2, 12 og 13 skilte seg ut fra de øvrige, med pH < 7 og negative verdier for Eh.

For de fleste av stasjonene fremstod lukten i prøvene som naturlig. Unntakene var stasjon 6, og 11 med noe avvikende lukt, og stasjon 2, 12 og 13 hvor det var sterk avvikende lukt.

Det ble observert noe fôrrester på de fleste av stasjonene, med unntak av stasjon 4 og 9. I prøvematerialet for stasjon 2, 12 og 13 var det tykkere slamlag med fekalier og noe fôrrester. I tillegg ble det observert gassbobling i prøvematerialet på stasjon 2 og 13. Det ble ikke observert bakteriebelegg i noen av prøvene.
