Fredningsdokumentasjon

Vedlegg til fredningsvedtak etter kulturminneloven §§ 15 og 19

Rørvik gård, gnr. 63, bnr. 3, 4, 48, 49 og 67 i Tysfjord kommune

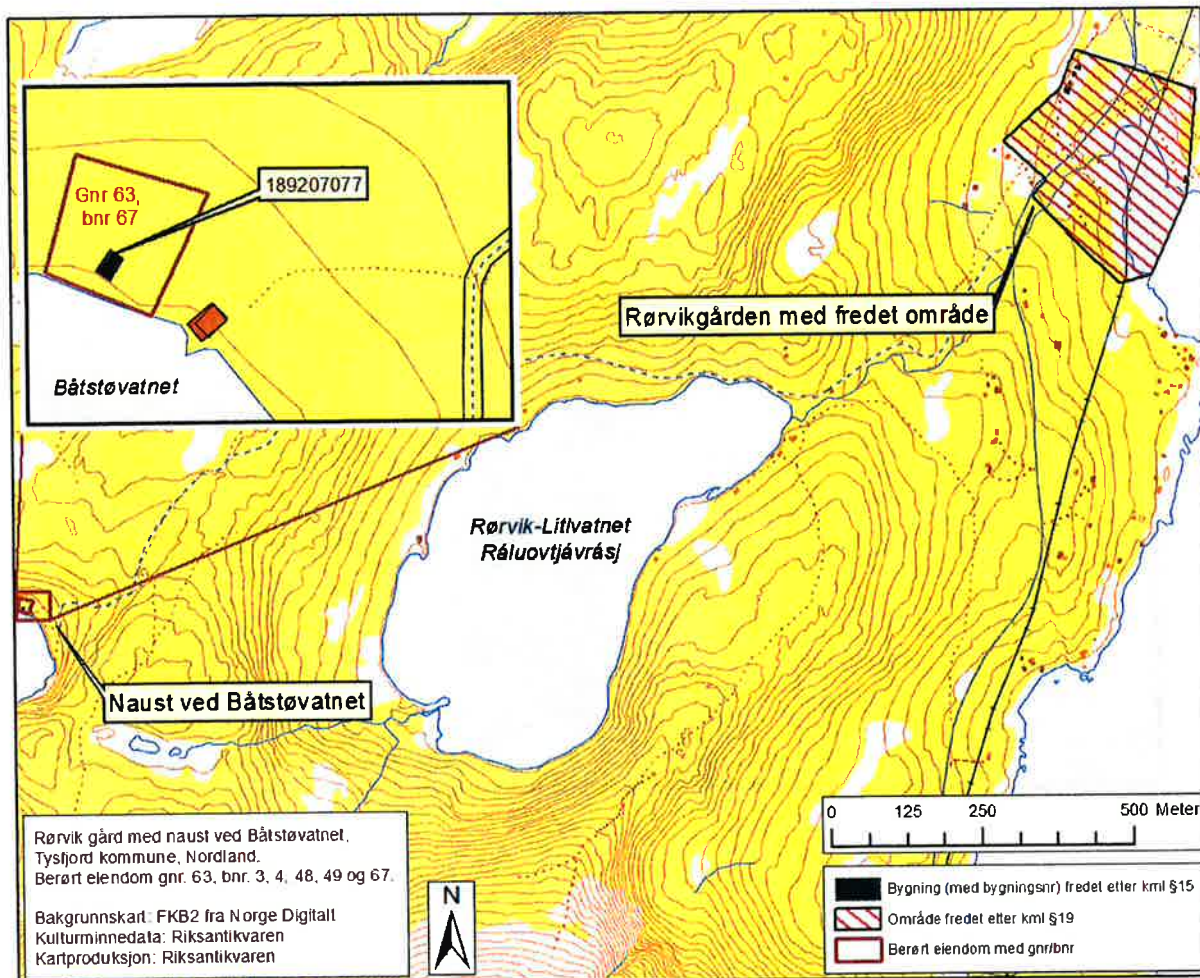
Kart over Rørvik gård med naust ved Båtstøvatnet. Fredete bygninger etter kml §15 og områdefredning etter kml §19.

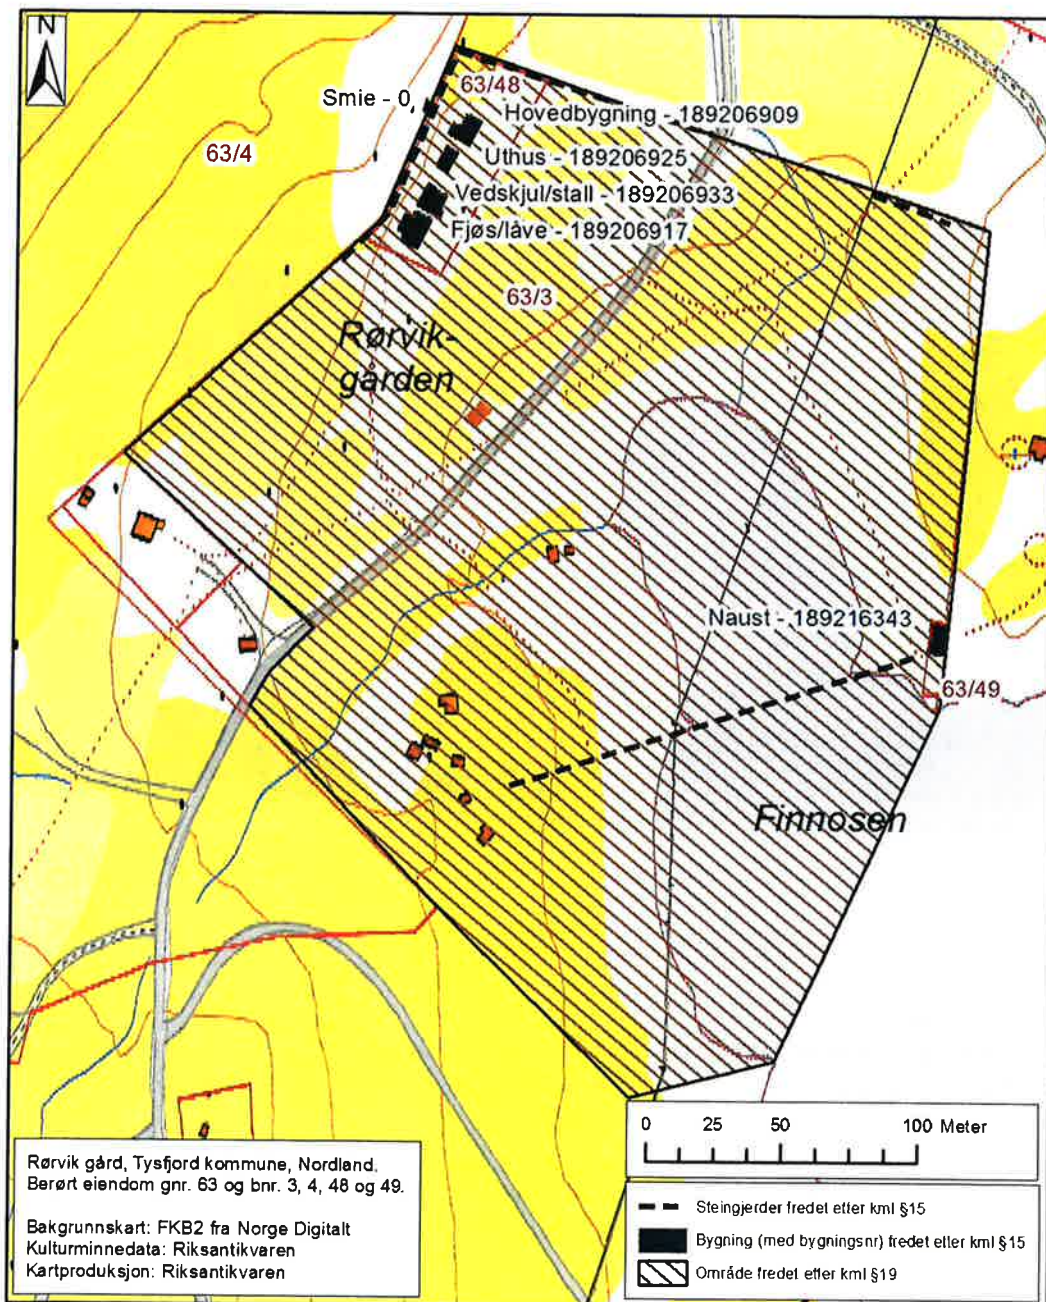
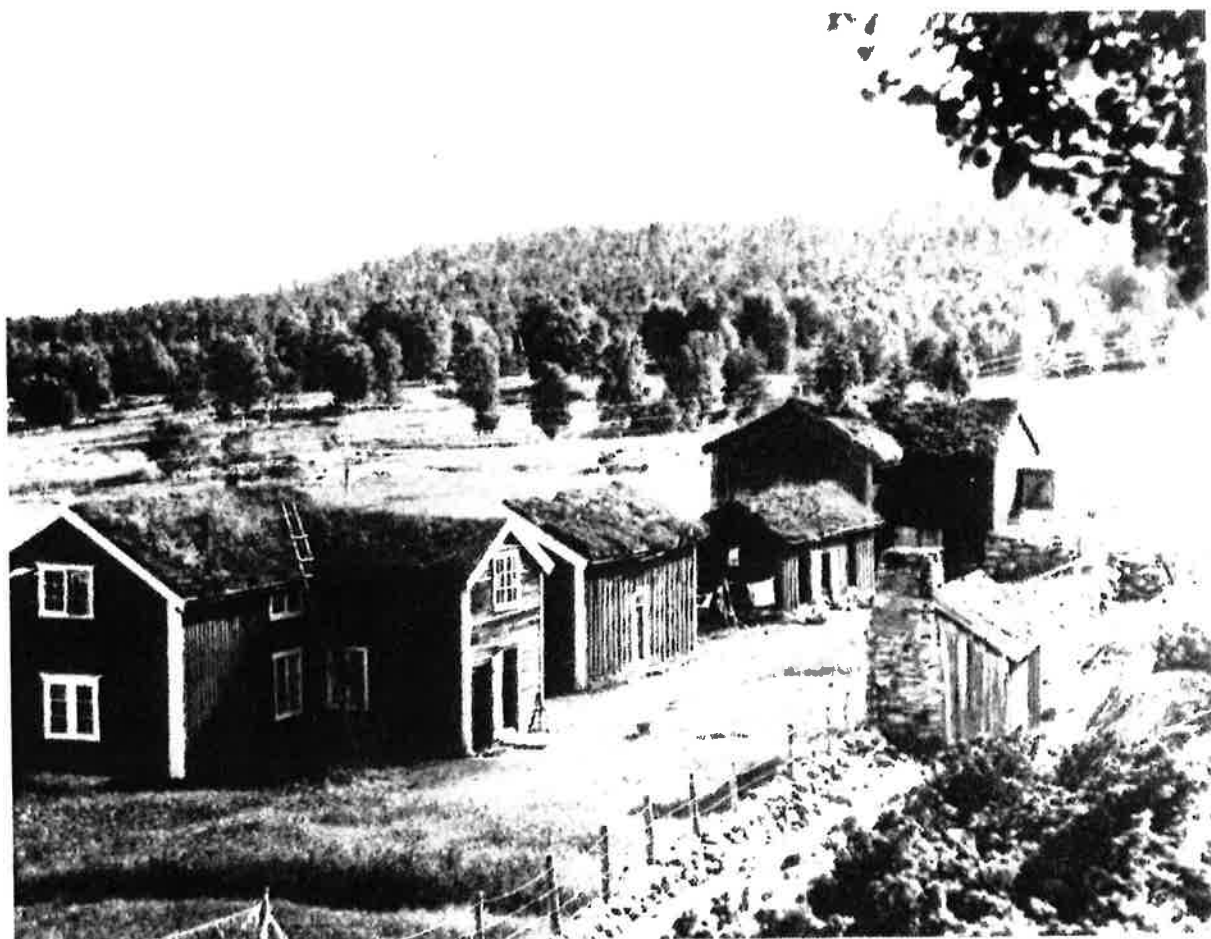
Kart over Rørvik gård.

Fredete bygninger etter kml §15 og områdefredning etter kml §19.

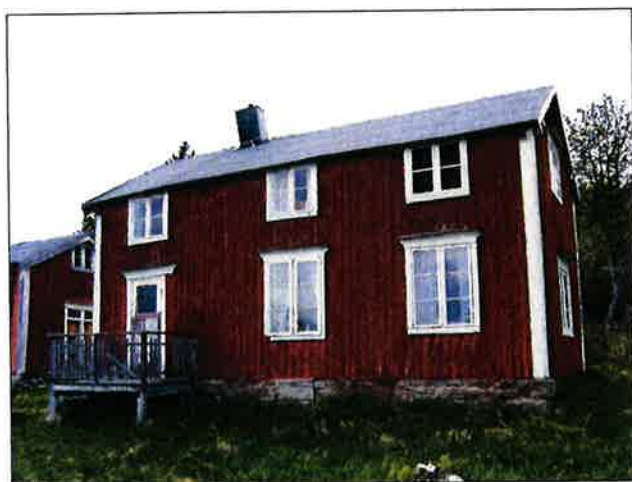
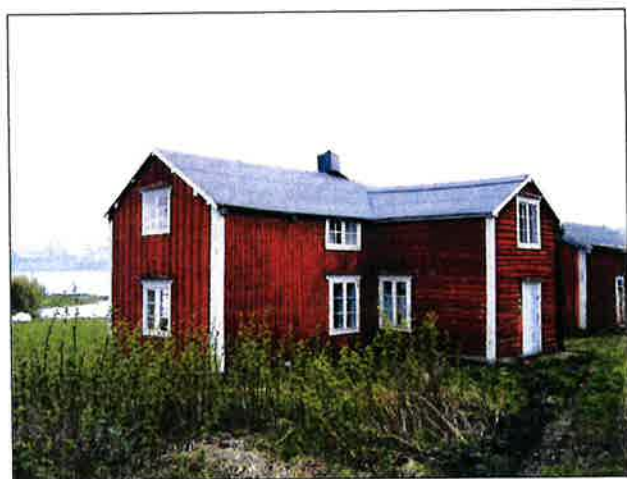
Hovedbygning: (1)

*Hovedbygning, fasade øst, 2005.
(Foto: Nordland fylkeskommune)*

*Hovedbygning, fasade vest og nord, 2005.
(Foto: Nordland fylkeskommune)*

Hovedbygningen er opprinnelig et lite nordlandshus oppført i halvannen etasje. Byggeåret er ikke dokumentert, men bygningen er sannsynligvis oppført i begynnelsen av 1800-tallets andre halvdel. Den kan også ha eldre deler. Senere har huset fått et tilbygg, vinkelrett på hovedbyggets lengderetning. Det opprinnelige hovedhuset har saltak med ås-konstruksjon. Taket er tekket med torv på underlag av grunnmursplast.

Veggkonstruksjonen består av laftet tømmer og pløyd plank. Utvendig er bygningen kledd med tre typer panel: tømmermannspanel, vestlandspanel og stående, pløyd panel. Bygningen har to-rams empirevinduer.

Under deler av huset er det kjeller med rom for lagring av poteter. Fundamentene består av hugget gråstein. Bygningen er rød malt med gråhvite vindusgerikter, vindskier og hjørnebord.

Utvendig er bygningen godt vedlikeholdt. Tidligere vedlikehold har vært utført med minimale inngrep. Dette prinsippet bør følges for denne bygningen. Det beskriver en gjennomført sparekultur og respekt for det opprinnelige.

Innvendig er tilstanden god. Det vil kun være nødvendig med mindre vedlikeholdstiltak. Det som er utført av endringer i bygningen, beskriver tydelig motene og behovene beboerne har hatt for bruk av rommene i boligen over tid.

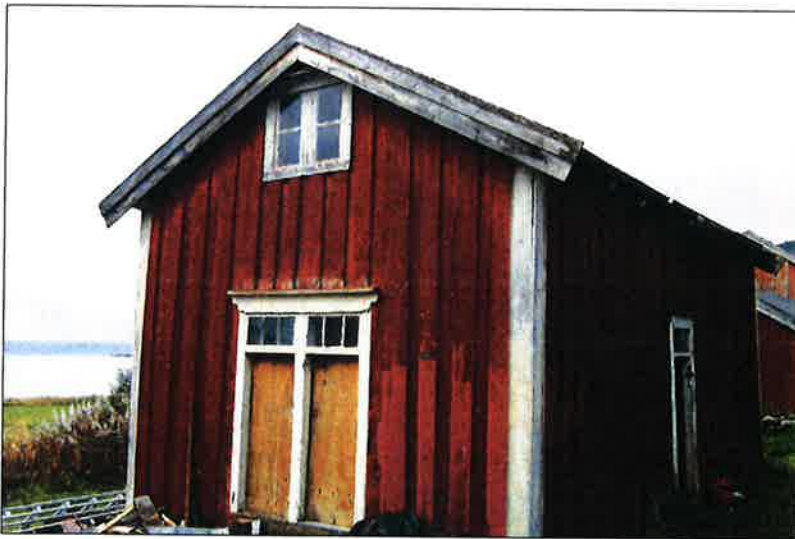
Uthus: (2)

Uthus. (Foto: Nordland fylkeskommune, 2005)

Uthuset er en lafta bygning, fundamentert på syllmur av gråstein. Utvendig panelt med tømmermannspanel. Rødmalt med hvite vindskier, gerikter og hjørnebord. To-rams empirevinduer. Saltak som er heltekket med never, dekket med torv. I østre gavlvegg er det to parallellstilte dører med overlys som fører inn til stabbur og melkerom. I andre enden av bygningen er det et større rom, brukt til gårdsverksted.

Godt vedlikeholdt.

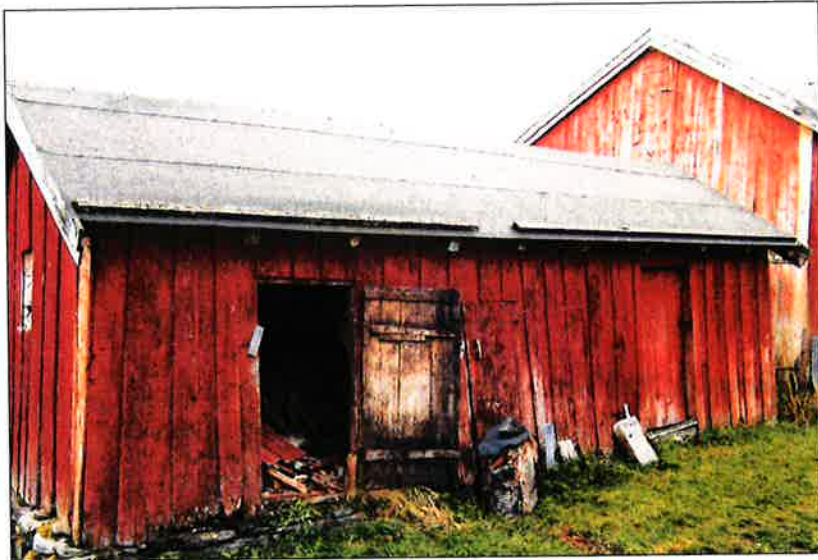
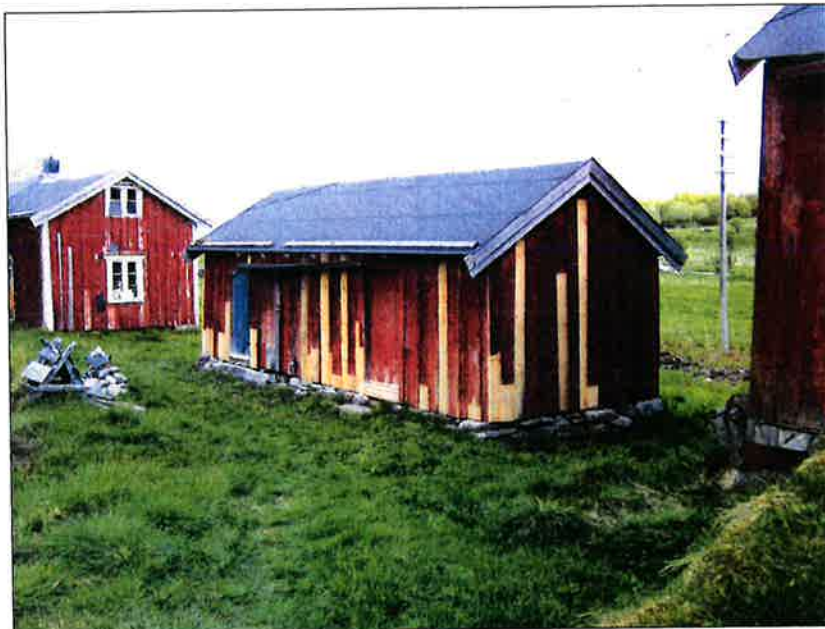
Vedskjul/stall: (3)

Vedskjul/stall. (Foto: Nordland fylkeskommune, 2003)

Vedskjul/stall. Utbedret. (Foto: Nordland fylkeskommune, 2005)

Vedskjulet/ stallen er en én-etasjes bygning oppført på syllmur. Bygningen har saltak. Taket er av sperrekonstruksjon og er nå heltekket med never dekket med torv. Vedskjulet er oppført i bindingsverk og utvendig kledd med tømmermannspanel av ulik bredde.

Nordveggen hadde omfattende råteskader i nederkant av panelet. Dette skyldtes takdrypp mot veggen. Skadene er nå utbedret.

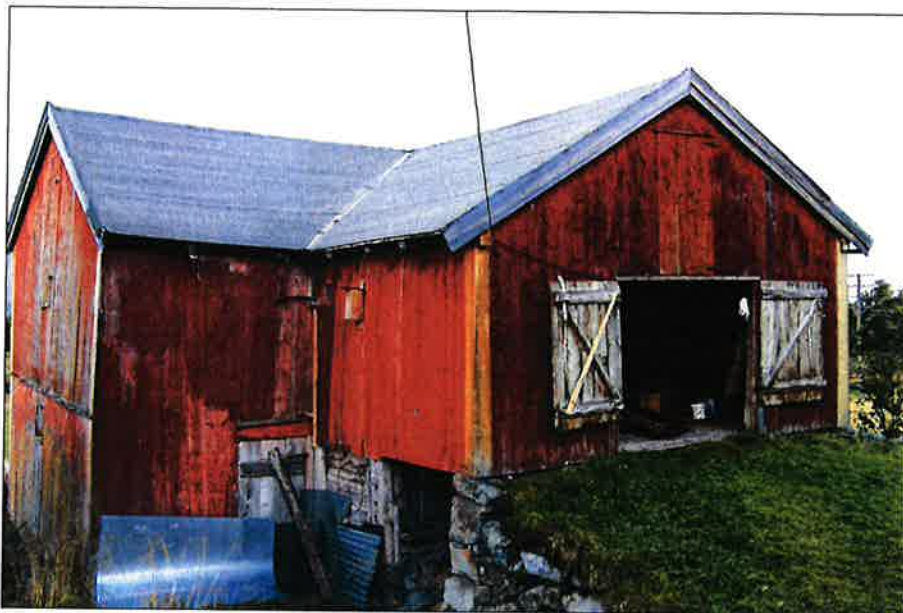
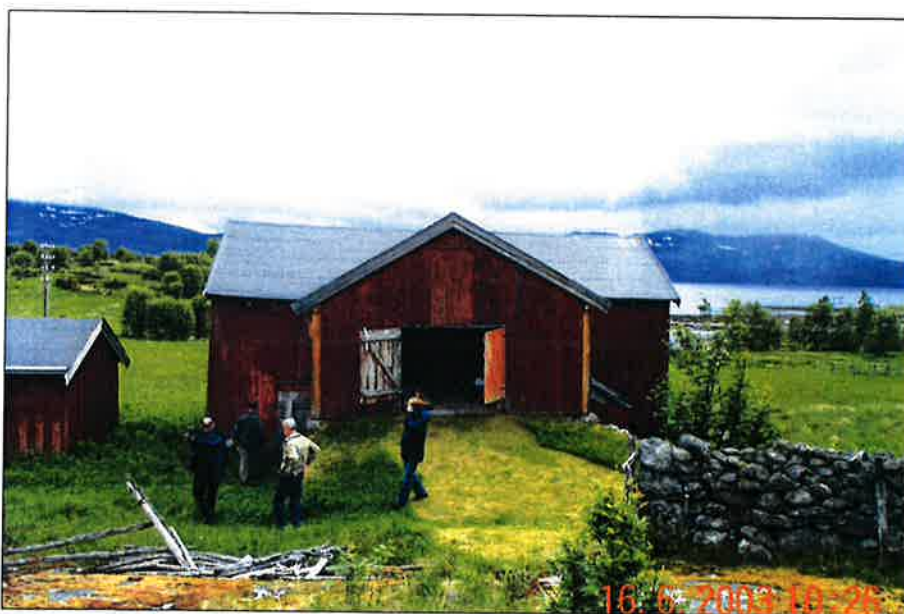
Fjøs/låvebygning: (4)

Fjøs/låvebygning. (Foto: Nordland fylkeskommune)

Fjøsbygningen er oppført av laftet tømmer med låve oppført i bindingsverk. Bindingsverket er trukket nedover laftinga, – en konstruksjon som det finnes en del eksempler på i Nordland. Bygningen er fundamentert på gråsteinsmur. Overbygd låvebru med saltak. Midt i nordre gavlvegg samt i bru-overbygget er det satt inn høye, smale dører som går opp mot mønet. Taket er tekket med torv på underlag av grunnmursplast. Overflatebehandlingen har vært rød som for de øvrige bygningene, mens hjørnebordene har hatt en okerfarge.

Godt vedlikeholdt.

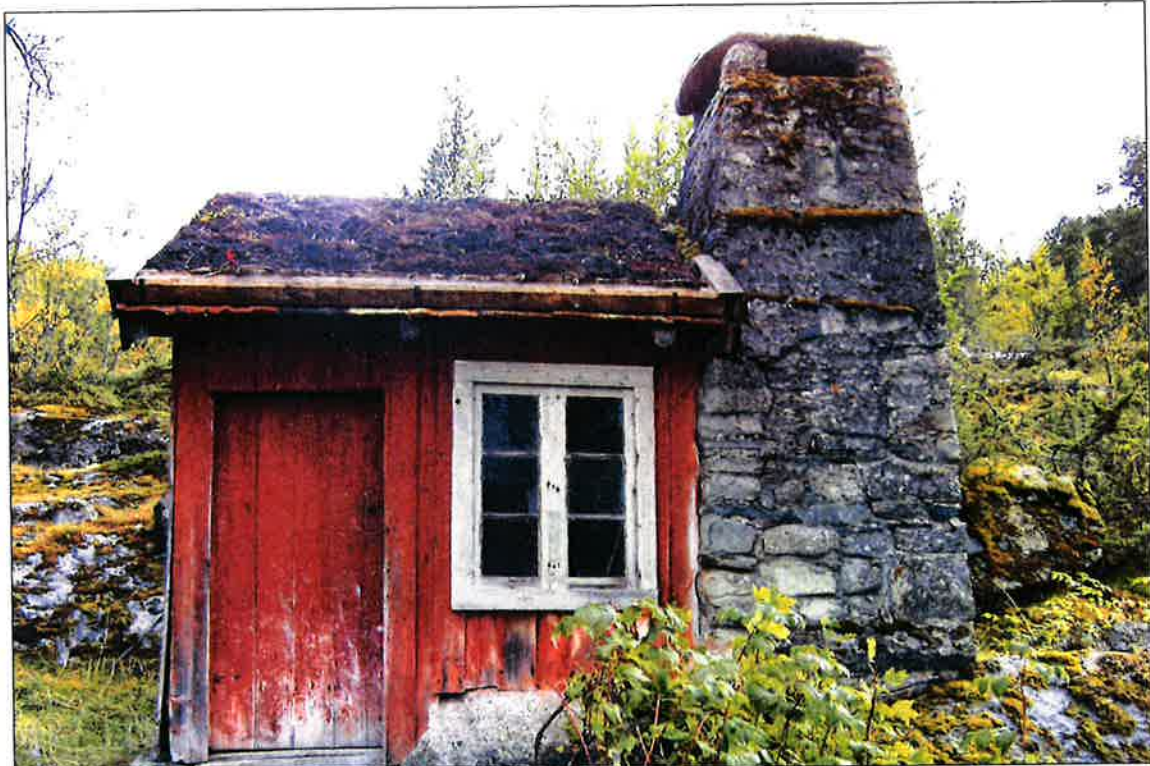
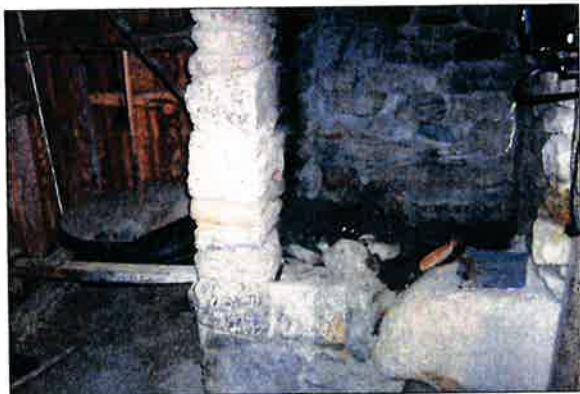
Smie: (5)

Smie, fasade øst. Etter restaurering, 2005. (Foto: Nordland fylkeskommune)

Smiavl, restaurert. (Foto: Nordland fylkeskommune)

Smia er en liten bygning oppført i bindingsverk. Den ligger like ved og vest for våningshuset. Smiavl og pipe er oppmurt av naturstein.

Tilstand: God.

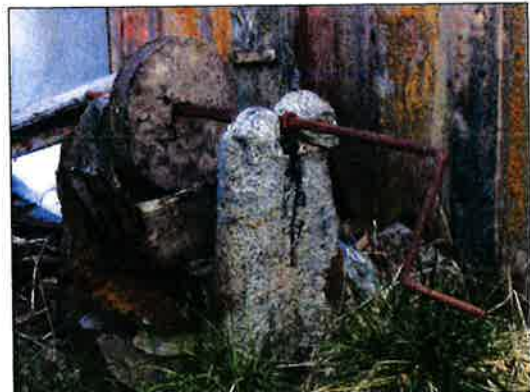
Slipestein. (Foto: Nordland fylkeskommune)

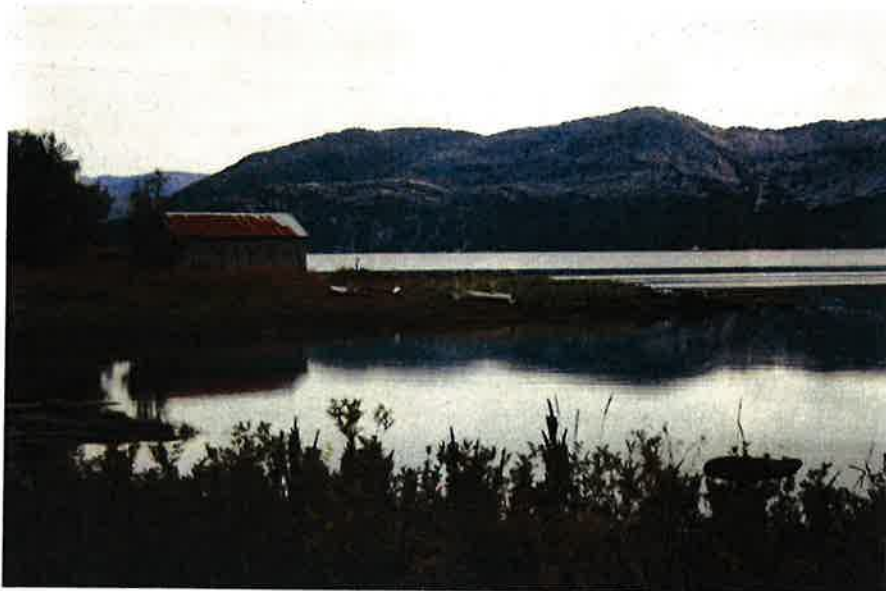
Naust: (6)

Naust ved Finnosen, august 2008. (Foto: Siv Leden©Riksantikvaren)

Åttringsnaust oppført i bindingsverk og kledd med låvepanel. Saltak tekket med bølgeblekk. Fundamentert på syllsteiner. I naustet er det oppbevart gamle båter og sjøbruk. Bygningen er og har vært umalt.

Tilstand: Middels god. Råteskader på vindskier og panel, rustent taktekke.

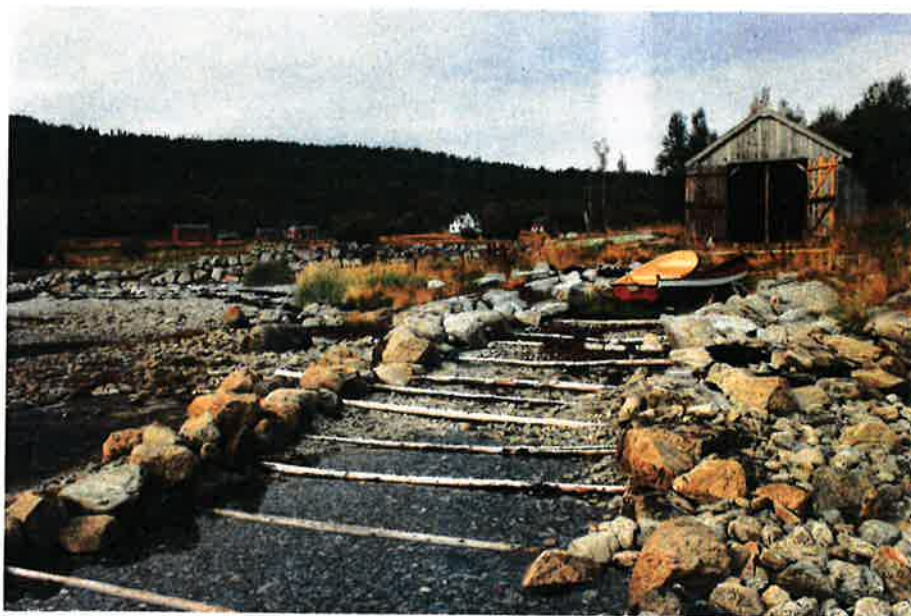
Båtstø: (7)

Naust med båtstø ved Finnosen, Rørvik gård i bakgrunnen, august 2008. (Foto: Siv Leden©Riksantikvaren)

Solide steinvorrer og ospelunner.

Tilstand: God.

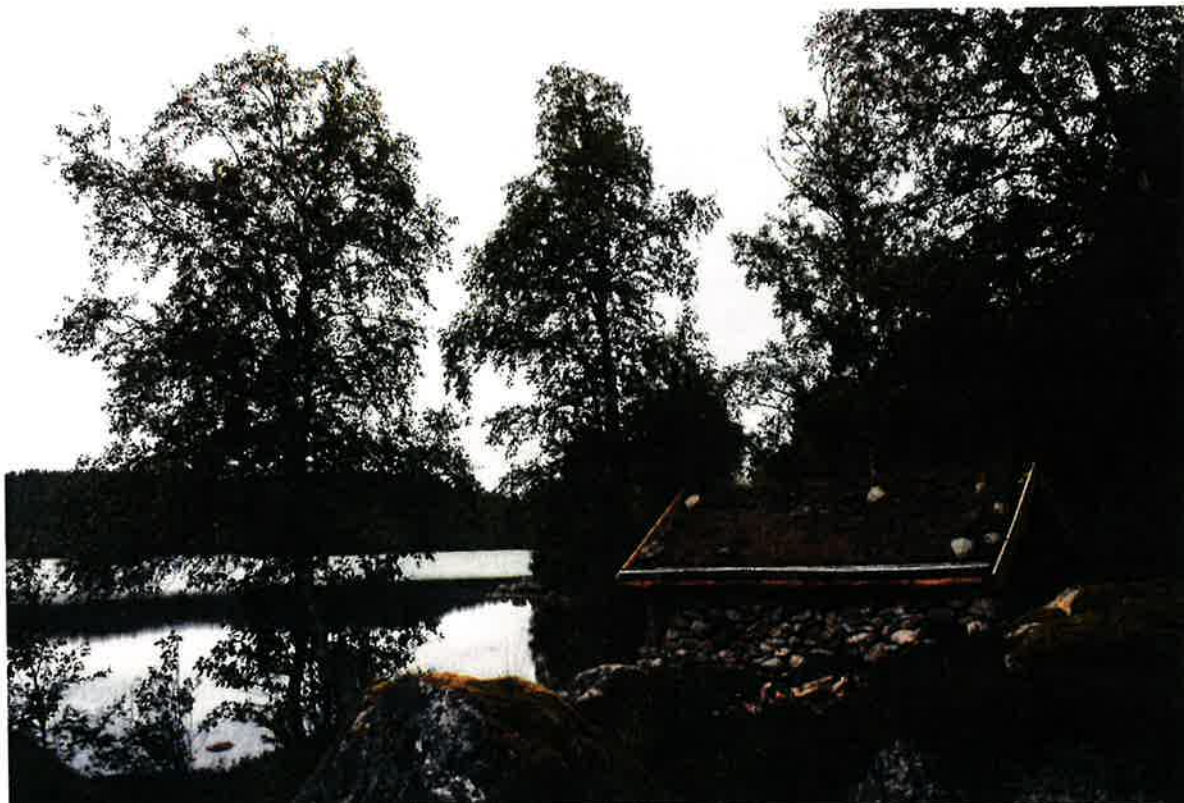
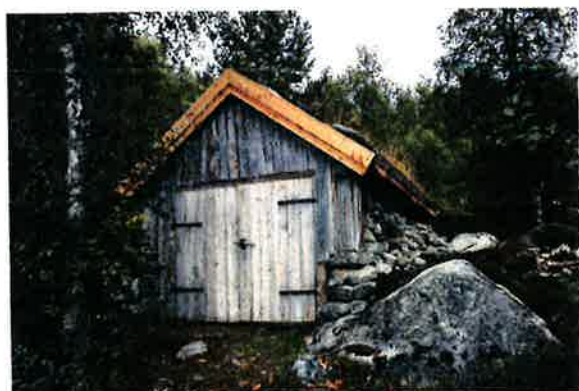
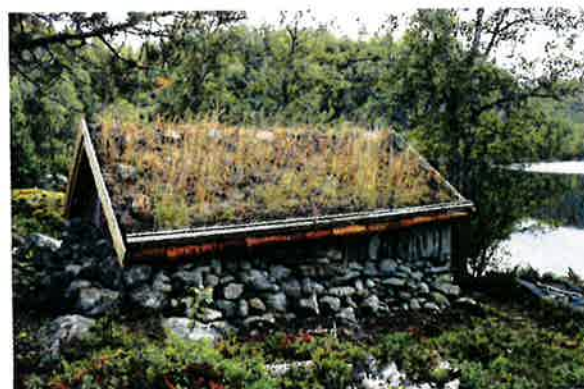
Naust ved Båttøvatnet: (8)

Naust ved Båttøvatnet, august 2008. (Foto: Siv Leden©Riksantikvaren)

Naustet ved Båttøvatnet ligger ovenfor og omkring 2 km vest for Rørvik. Bygningen er oppført i bindingsverk. Materialene er tatt ut av skogen på stedet. Veggkledningen består av halvkløyvinger. Deler av veggene er murt opp av stein. Taket er heltekket med never, dekket med torv.

Naustet er nyrestaurert og godt vedlikeholdt.

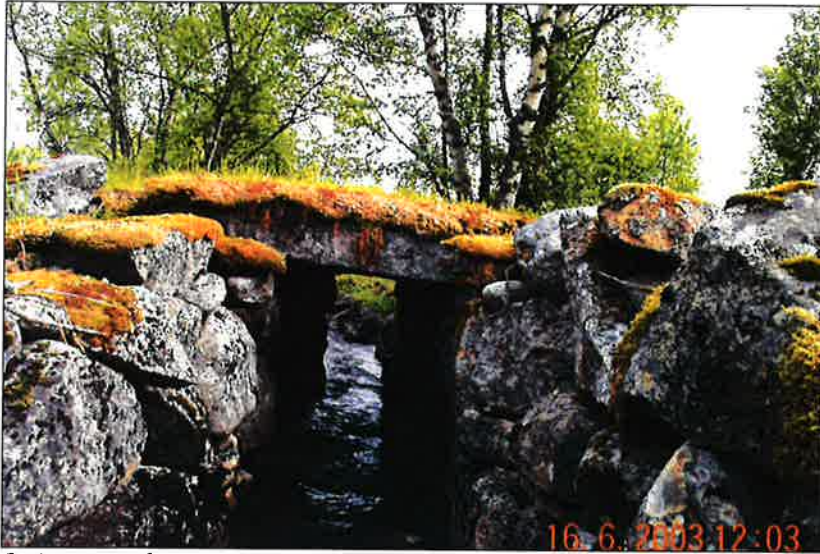
Steingjerder (9), steinsatte grøfter og stikkrenner:

Steinsatt grøft og stikkrenne. (Foto: Nordland fylkeskommune)

På deler av eiendommen er det murt opp solide steingjerder. Disse er tørrmurt, uten bindemiddel. De er 1,2-1,3 m høye, stedvis enda høyere. Videre er det et sinnrikt system av steinsatte grøfter, bekkefar og stikkrenner som leder vannet vekk fra innmarka.

Noen deler av steingjerdet over innmarka er rast ned. Det samme gjelder steingjerdet som er satt opp over Finnosen. Dette dekkes delvis av sjøen ved høyvann.

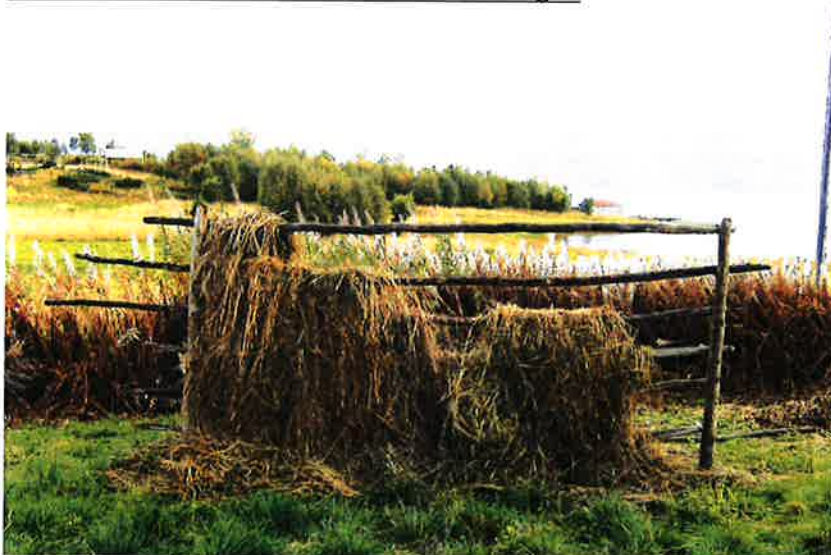
Slåttemark, Rørvik gård høsten 2004. (Foto: Nordland fylkeskommune)

Fredningsområdet rundt Rørvik gård omfatter ulike kulturmarktyper fra det førindustrielle kulturlandskapet, formet gjennom mange hundre års kontinuerlige bruk. Innmarka til gården er på 45 mål. Den ble slått med ljå fram til 1950 da det ble anskaffet slåmaskin.
